ศิลปะและโบราณคดีในประเทศไทย
ART AND ARCHAEOLOGY IN THAILAND

กำหนดอายุปราสาทพนมรุ้ง

ศาสตราจารย์ หม่อมเจ้า สุภัทรดิศ ดิศกุล

Prasat Panom Rung is situated in Amphoe Nang Rong, Buriram Province, north-eastern Thailand. According to the result of the excavation of the Thai Fine Arts Department in order to restore this monument after the anastylosis method, one can divide its construction into five successive periods :—

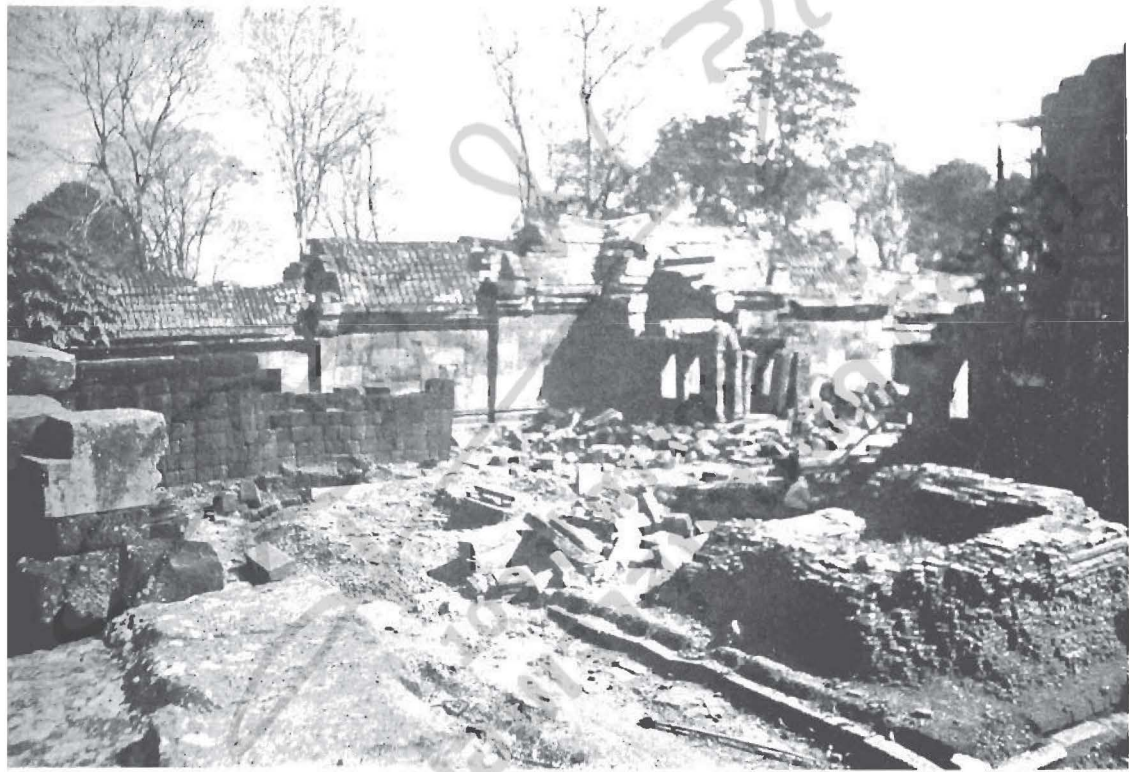
รูปที่ 3
ปรากฏอยู่ในบริเวณที่ศตะวันออกเฉียงเหนือของปราสาทพนมรุ้ง ศิลปลพบุรี
ราวกลางพุทธศตวรรษที่ ๑๕

๑. ซากปรางค์อิฐ ๒ องค์ ซึ่งเพิ่งขุดค้นพบใหม่ทางทิศตะวันออกเฉียงเหนือภายในระเบียง องค์หนึ่งเป็นปรางค์รูปสี่เหลี่ยมจัตุรัสหันหน้าไปทางทิศตะวันออก อีกองค์หนึ่งเป็นปรางค์รูปสี่เหลี่ยมจัตุรัสย่อมุมหันหน้าไปทางทิศใต้ (รูปที่ ๓) ฉะนั้น แต่เดิมจึงอาจมีองค์หนึ่งที่อยู่ตรงข้ามกับองค์ที่หันหน้าลงไปทางทิศใต้และหันหน้าขึ้นไปทางทิศเหนือ แต่อาจถูกรื้อเสียเมื่อมีการสร้างปรางค์ศิลาองค์ใหญ่ ถ้าพิจารณาจากลวดลายบนเสาประดับกรอบประตูซึ่งยังคงเหลืออยู่ใกล้กับปรางค์องค์ที่หันหน้าไปทาง

1. The two brick *prang* (fig. 3) inside the surrounding galleries at the north-eastern corner (originally there might have been three) (see plan), after the remains of a stone column (fig. 4) and two stone female sculptures, (fig. 5-6) might have been constructed at the ~~beginning~~ ^{beginning} of the 10th century A.D.

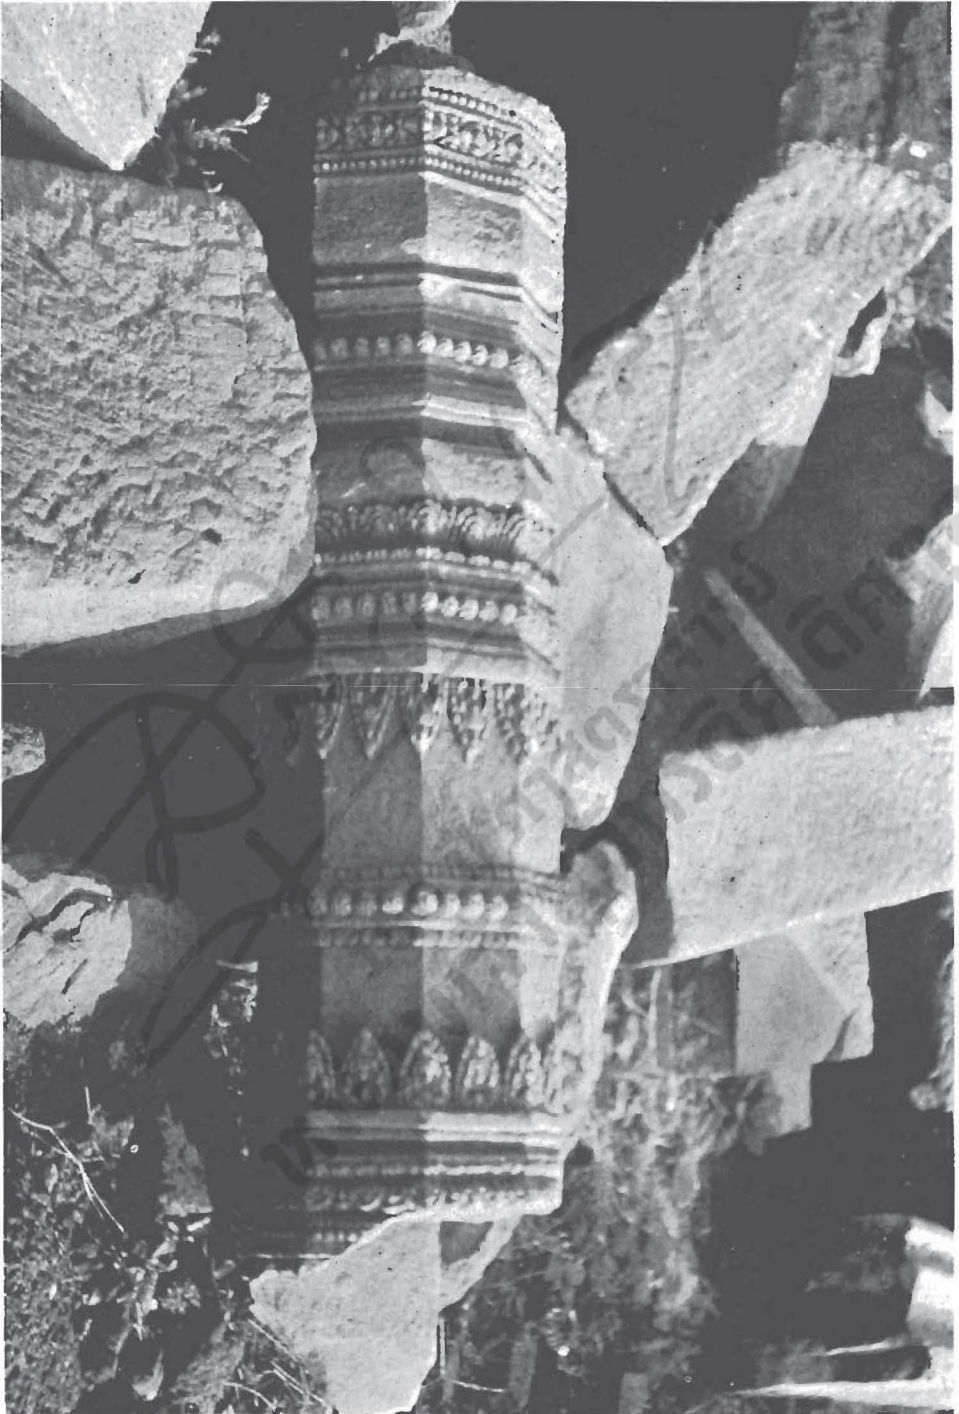
รูปที่ 4

ทิศตะวันออกก็จะเห็นได้ว่าปราสาทอิฐเหล่านี้ อาจสร้างขึ้นในราวกลางพุทธศตวรรษที่ ๑๕ ร่วมสมัยกับศิลปะขอมสมัยบาแก็ง เพราะลวดลายใบไม้บนเสานั้นยังคงมีขนาดใหญ่อยู่ เสาเป็นเสา ๘ เหลี่ยมและบนแต่ละเหลี่ยมก็มีแต่เพียงลายใบไม้เต็มใบ ๑ ใบและลายใบไม้ครึ่งใบ ๒ ใบเท่านั้น ที่เสียวของเสาก็มีแต่เพียงลายวงแหวนประดับ ยังไม่มีลายใบไม้เข้ามาประกอบ (รูปที่ ๔) เกี่ยวกับอายุในพุทธศตวรรษที่ ๑๕ ของปราสาทอิฐ ๒ องค์นี้ มีประติมากรรมศิลปะที่เพิ่งชุกค้นพบในบริเวณปราสาทองค์ใหญ่มาสันนิษฐาน ๒ รูป คือ รูปหนึ่งเป็นเทวรูปสตรี แต่เศียรและกรหักหายไปแล้ว นุ่งผ้าจีบเป็นริ้ว คำนหน้าบนเอวมีขอบผ้าพับย่นลงมาเป็นวงโค้ง คล้ายกับศิลปะขอมสมัยเกาะแกร์ ราว พ.ศ. ๑๔๕๐-๑๕๐๐ (รูปที่ ๕) อีกรูปหนึ่งเป็นรูปนางพรหมี่ คือ เพศหญิงของพระพรหม สลักด้วยศิลาทรายสีเหลือง เช่นเดียวกัน มี ๔ เศียรนั่งชันเข่าข้างขวาชัน ประนมมือ นุ่งผ้าคล้ายกับประติมากรรมสตรีแบบสมัยเกาะแกร์ที่กล่าวมาแล้ว เหตุนี้ อายุคงอยู่ในราวปลายสมัยพุทธศตวรรษที่ ๑๕ เช่นเดียวกัน (รูปที่ ๖) อาศัยเหตุดังกล่าวมานี้จึงอาจกล่าวได้ว่าปราสาทอิฐทั้งสององค์นี้สร้างขึ้นในพุทธศตวรรษที่ ๑๕

เสาศิลาประดับกรอบประตูของปรางค์อัฐิ ศิลปลพบุรี ราวกลางพุทธศตวรรษที่ ๑๕

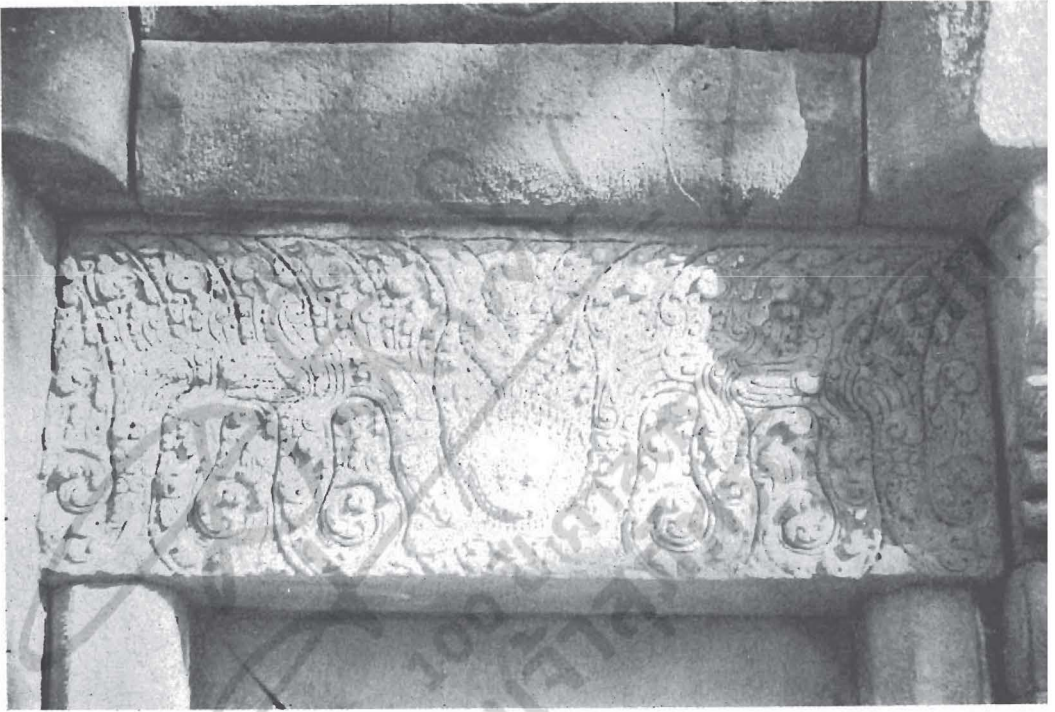
รูปที่ 8

ทับหลังด้านทิศใต้ของปราสาทน้อย ศิลปลพบุรี ราวกลางพุทธศตวรรษที่ ๑๖

2. The small sandstone *prang* inside the galleries at the south-western corner (fig. 7-8) can be attributed to the ~~end of the~~ ^{end of the} 10th century.

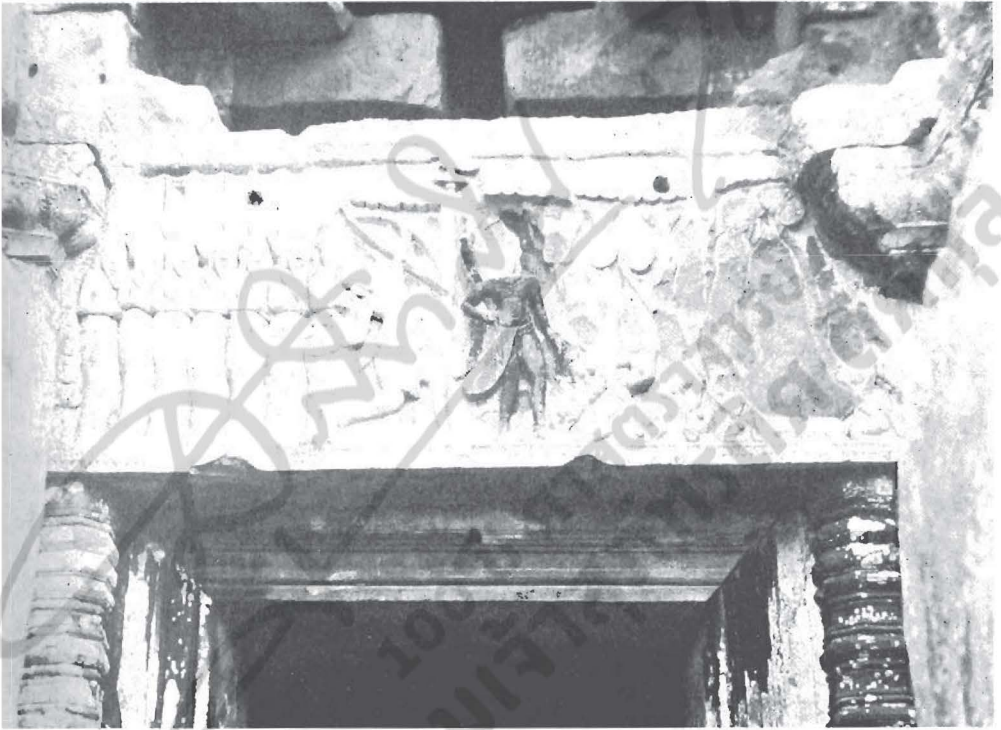
รูปที่ 9

มีทับหลังชิ้นหนึ่งซึ่งยังคงอยู่บนองค์ปราสาททางด้านทิศเหนือ ซึ่ง
สมควรจะกล่าวถึงในที่นี้ ตรงกลางทับหลังเป็นรูปบุคคลกำลังยกศรซึ่งแต่เดิม
มักกล่าวกันว่าเป็นภาพพระรามกำลังยกศรในพิธีสวามพรมกับนางสีดา แต่ถ้

พิจารณาดูให้ดีแล้วจะเห็นว่าบุรุษผู้นั้นกำลังยิงธนูไปยังเป้าซึ่งทำเป็นรูปนกกำลังหมุ่นอยู่เหนือเบ้าบนยอดเสาอีกต่อหนึ่ง ทำให้เป็นการยกครแต่อย่างเดียวกัน (รูปที่ ๙) ด้วยเหตุนี้จึงอาจเป็นเรื่องในมหากาพย์มหาภารตะตอนที่พระอรชุนกำลังแผลงศรไปยังเป้าในการพิธีสวยมพรบกับนางเทราปทีก็ได้ อย่างไรก็ตามในมหากาพย์มหาภารตะปรากฏว่าเบ้านั้นเป็นปลาที่หมุ่นได้หาใช้นกไม่ ด้วยเหตุนี้จึงใคร่ขอท้วงไว้ให้ท่านผู้รู้ได้พิจารณากันต่อไป ณ ที่นี้ใคร่ขอล่าวไว้ด้วยว่าบรรดาบุคคลในภาพล้วนแต่งกายตามแบบศิลปะขอมสมัยบาปวนตอนปลาย (พ.ศ. ๑๖๐๐-๑๖๕๐) คือนุ่งผ้าโจงกระเบนสั้นและชักชายผ้าข้างออกมาทบบนบนเอวค้ำขาทางสั้น

ทับหลังลันทีศเหนือของปราสาทค์ใหญ่ แสดงภาพพระอรุณกำลังตั้งเบ้าถามเรื่องในมหากาพย์มหาภารตะ (?)
ศิลปพบุรี ราวกลางพุทธศตวรรษที่ ๑๘

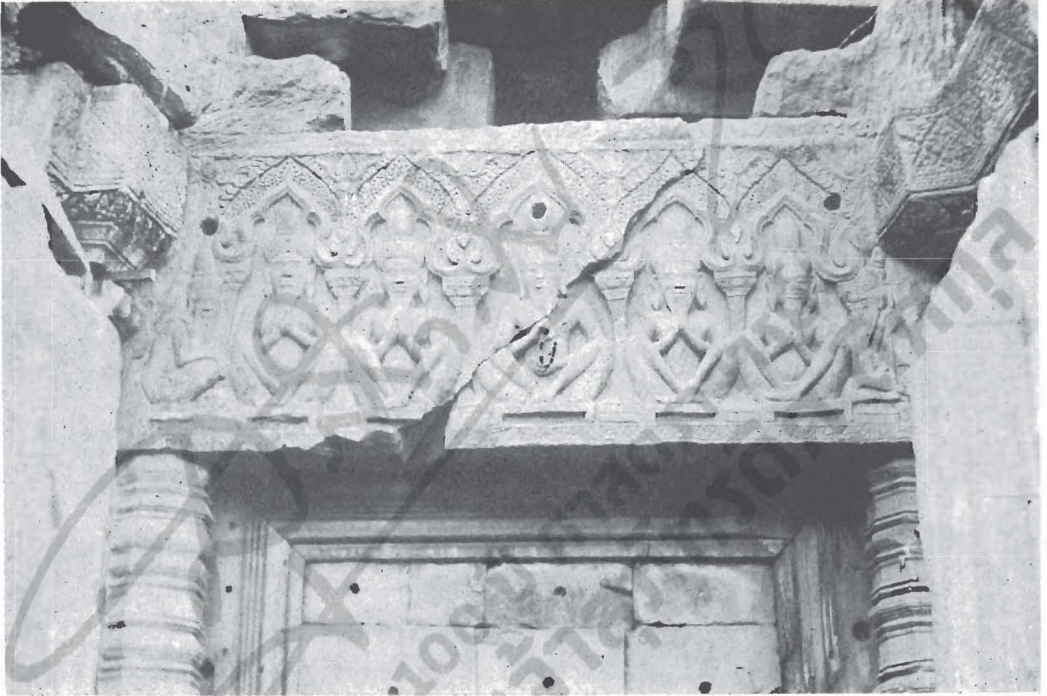
รูปที่ 10

ในการขุดแต่งปราสาทพนมรุ้งเพื่อการบูรณะนั้นได้ค้นพบทับหลังซึ่งอาจทำให้ทราบได้ว่า ปราสาทพนมรุ้งนี้สร้างขึ้นในศาสนาพราหมณ์ลัทธิไศวัตด้วย ทับหลังชั้นบนนี้คือชั้นที่อยู่ภายในสุดทางค้ำนทิศตะวันออกของปรางค์องค์ใหญ่ สลักเป็นรูปฤๅษี ๕ ตนกำลังนั่งชันเข่าอยู่ในซุ้มและมีฤๅษีเล็กๆ น้อยอยู่ ๒ ข้าง (รูปที่ ๑๐) ฤๅษี ๔ ตนซึ่งอยู่ ๒ ข้างกำลังประนมมือแต่ฤๅษีตนกลางกำลังถือพวงลูกประคำอยู่ ภาพสลักดังกล่าวอาจตรงกับศิลาจารึกภาษาสันสกฤตที่ค้นพบที่ปราสาทพนมรุ้งนานมาแล้วก็ได้ จารึกนั้นกล่าวถึงพระเจ้าศรียวรมันที่ ๒ ผู้ทรงสร้างปราสาทนครวัด (พ.ศ. ๑๖๕๖-ราว พ.ศ. ๑๖๙๐) และกล่าวถึงท่านผู้หนึ่งผู้มีนามว่า หิรัณยะ ได้สร้างประติมากรรมของอุทิศแคบิคาของเขาผู้มีนามว่า นเรนทราทิศย์ และเป็นนักพรตที่บำเพ็ญสมาธิอยู่ภายในถ้ำ ด้วยเหตุนี้ หิรัณยะจึงอาจเป็นผู้สร้างจารึกหลักนี้และอาจเป็นผู้สร้างปรางค์องค์ใหญ่เพื่ออุทิศแคบิคาของเขาด้วย

ทับหลังด้านในของปราสาทหินใหญ่ แสดงภาพพระอิศวรท่ามกลางฤษี (?)

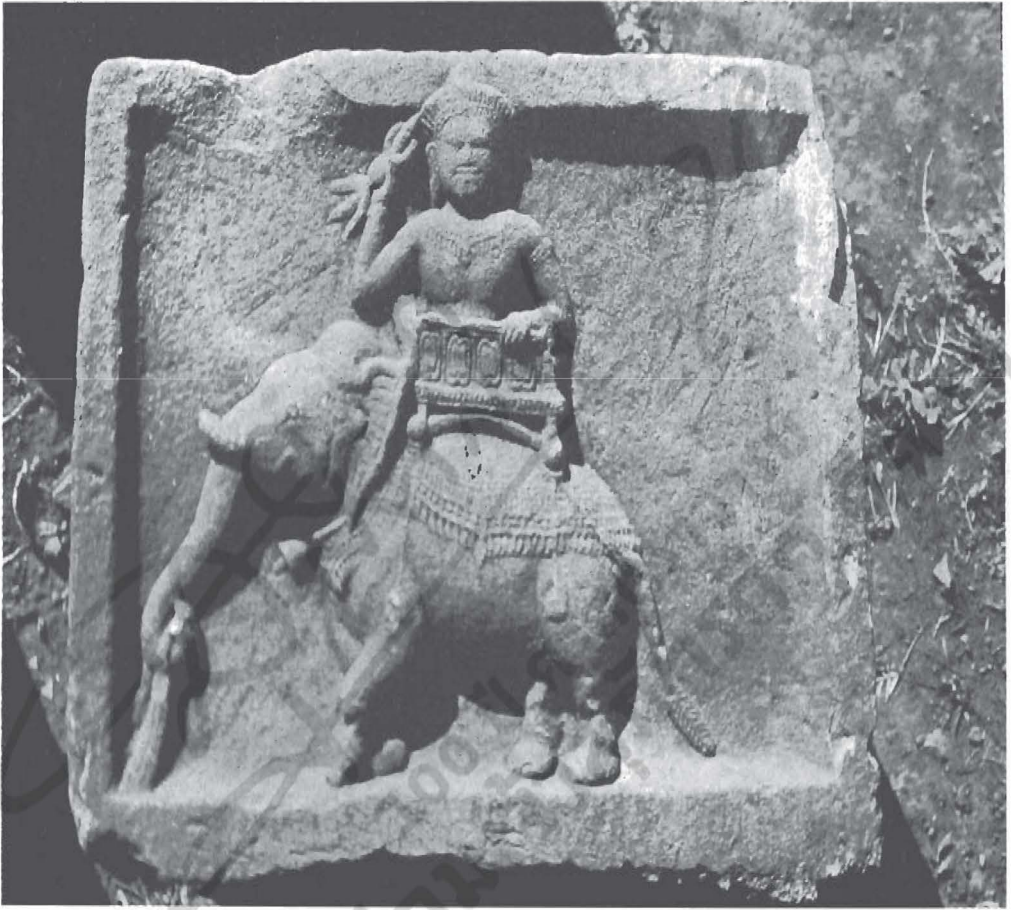
รูปที่ 11

ก. พระอินทร์ เทพผู้รักษาทิศตะวันออก ทรงช้างเอราวัณเป็นพาหนะ (รูปที่ ๑๑) พระอินทร์ทรงอุณหิส (กะบังหน้า) และมงกุฎ (ยอดรูปกรวยครอบมวยผม) กรองศอ พาหุรัด และทรงถือวัชระคู่อันเป็นอาวุธของพระองค์ กรองศอประดับด้วยยอบะสน์ ๗ แสดงถึงระยะหัวเลี้ยวหัวต่อระหว่างศิลปะขอมสมัยบาปวนตอนปลายและนครวัดราวกลางพุทธศตวรรษ

ที่ ๑๗ แม้เครื่องทรงของพระองค์จะอยู่เบื้องหลังคชาธาร แต่เราก็อาจสันนิษฐานได้ว่าคงอยู่ในปลายคิลปขอมสมัยบาปวนอีกเช่นเดียวกัน ณ ที่นี้ข้างเอราวณมีเพียงเศียรเดียว สลักเหมือนหน้าข้างจริง ๆ แต่ใบหูและหางนั้นสลักอย่างคร่าว ๆ สวมสร้อยคอและพังดาง ผ้านบนหลังข้างก็แสดงถึงระยะหัวเดียวหัวต่อระหว่างคิลปขอมสมัยบาปวนตอนปลายและนครวัดอีก ข้างกำลังไขว่วงคิงสิ่งหนึ่งอยู่ซึ่งอาจเป็นก้านบัว ประติมากรรมทั้งหมดมีขอบสี่เหลี่ยมมนเรียบ ๆ ล้อมรอบ ค้นพบทางทิศตะวันออกเฉียงใต้ของปรารงค์องค์กลาง

พระอินทร์ทรงช้างเอราวัณ ศิวราชสีห์ตะวันออก ศิลปดลพบุรี ราวกลางพุทธศตวรรษที่ ๑๗

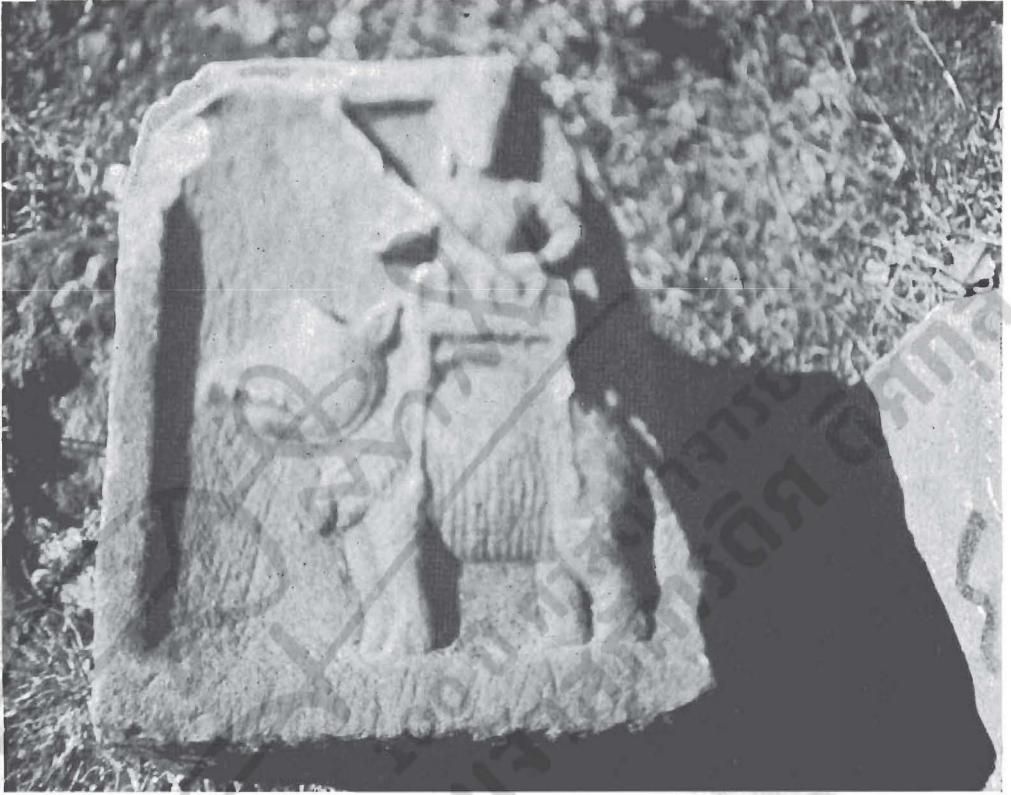
รูปที่ 12

ข. พระอัครนี้ ผู้รักษาทิศตะวันออกเฉียงใต้ ทรงแรกเป็นพาหนะ (รูปที่ ๑๒) พระอัครนี้ทรงแรกนี้เป็นแบบขอมอย่างแท้จริง และต่อมาก็เป็นแบบไทยด้วย คือพระเพลิงทรงระมาค ของอินเดียนาทรองพะ เครื่องอาภรณ์ของพระองค์ก็คล้ายกับของพระอินทร์ และอาจทรงถือธง แรคสวมสร้อยคอและกระดิ่ง ประติมากรรมชิ้นนี้ค้นพบที่มุกทิศตะวันออกเฉียงใต้ของปรารงค์องค์กลาง การค้นพบนี้อาจทำให้เราคาดคะเนได้ว่า ประติมากรรมเทพผู้รักษาทิศเหล่านี้แต่เดิมตั้งอยู่อย่างไร

พระอดิน (เพลิง) ทรงนรงค์ ศุภรัชชาทิศตะวันออกเฉียงใต้ ศิลปลพบุรี ราวกลางพุทธศตวรรษที่ ๑๘

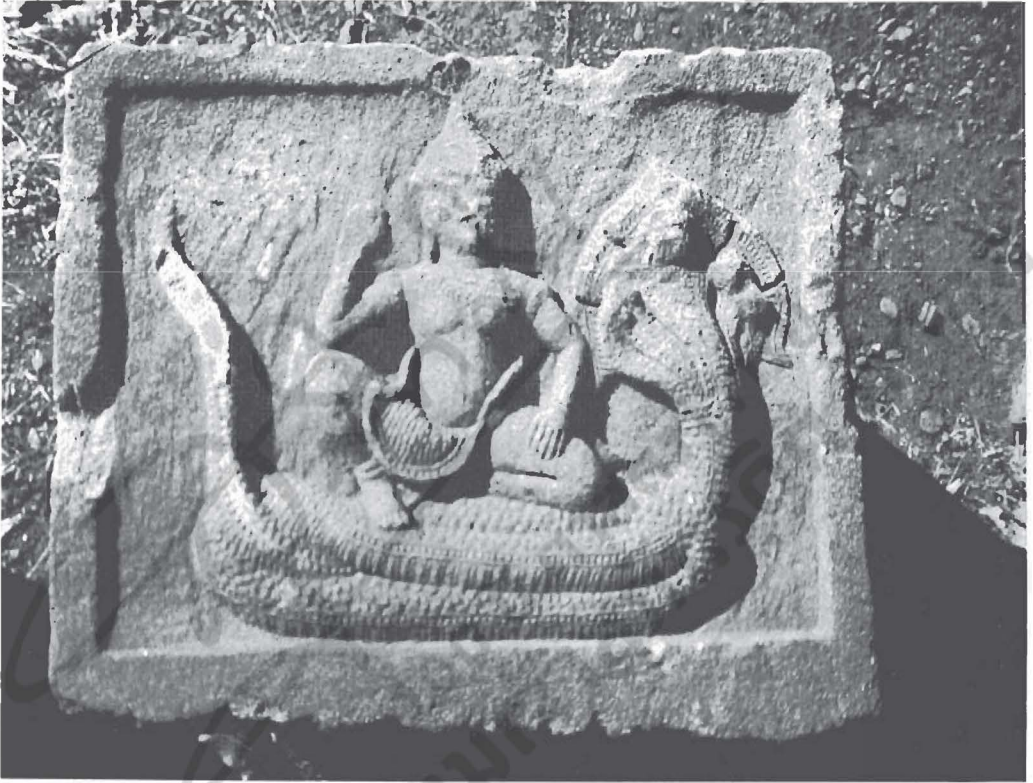
รูปที่ 13

ค. พระวรุณ ผู้รักษาทิศตะวันตก ทรงนาค ๕ เศียรเป็นพาหนะ (รูปที่ ๑๓) ปกติพระวรุณมักทรงหงส์ แต่เนื่องจากพระองค์ทรงเป็นเจ้าของแห่งฝน จึงอาจทรงนาค (ผู้ให้ฝน) ได้ด้วย เครื่องอาภรณ์ของพระองค์ก็เหมือนกับของพระอินทร์และพระอัครนี้ แต่ ณ ที่นี้เราอาจเห็นได้ว่าพระองค์ทรงทองพระบาทคู่ด้วย เครื่องแต่งองค์แสดงให้เห็นอย่างชัดเจนว่าอยู่ในคิลปขอมแบบบาปวนตอนปลายคือระหว่าง พ.ศ. ๑๖๐๐-๑๖๕๐ ทั้งนี้

อาจเห็นได้จากการที่ทรงผ้าโจงกระเบนสีจิบเป็นริ้ว ขอบผ้าทรงที่บน
พระองค์ไว้ลงมากและชักชายออกมาทางคันทวน ลักษณะดังกล่าวเป็นของ
ศิลปะขอมแบบบาปวนตอนปลายโดยเฉพาะ อย่างไรก็ตาม นาค ๕ เศียรนั้นมี
รัศมีประกอบอยู่โดยรอบ รัศมียังติดเป็นแผ่นเดียวกัน อันเป็นลักษณะของ
ศิลปะขอมสมัยนครวัดตอนต้น ราวกลางพุทธศตวรรษที่ ๑๗ พระวรุณประทับ
แบบมหาราชลีลา คือ ชั้นพระขงษ์ขวาข้างหนึ่ง พระขงษ์ซ้ายวางพับทอด
ไปตามลำตัวนาค อวุธของพระองค์ในพระหัตถ์ขวาที่กำลึงขงษ์นั้นคงเป็น
บ่วงบาศ แต่ก็ได้หักหายไปเสียแล้ว ประติมากรรมชิ้นนี้ค้นพบที่มุกทิสตะวันตก
ตกเฉียงใต้ของปราสาทองค์กลาง

พระวรุณทรงนาค ผู้รักษาทิศตะวันตก ศิลปอดมบุรี ราวกลางพุทธศตวรรษที่ ๑๘

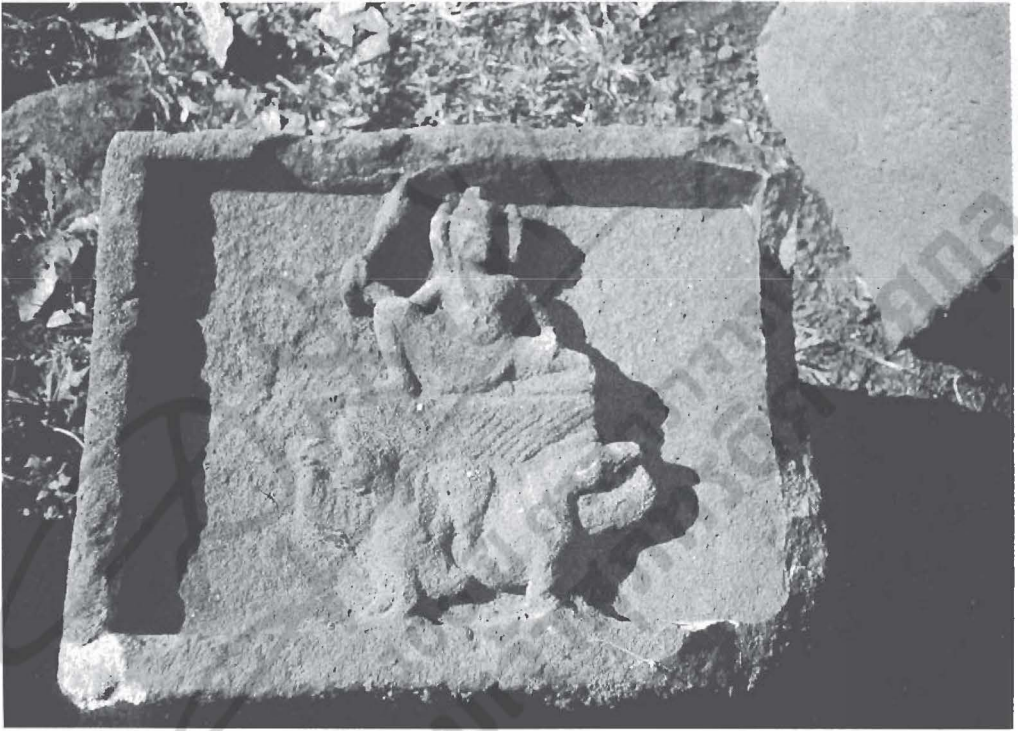
รูปที่ 16

จ. เทพผู้รักษาทิศองค์สุดท้าย น่าสนใจอย่างยิ่ง เพราะเป็นเทวรูปพระพรหมประทับในท่ามหาชลีลาเหนือแท่นซึ่งมีหงส์ ๓ ตัวรองรับอยู่เบื้องล่าง (รูปที่ ๑๖) พระองค์ทรงมี ๒ กรและหัตถ์ขวาถือดอกบัวอยู่มองดูเผิน ๆ อาจคิดว่าเป็นพระวรุณ เพราะพระวรุณก็ทรงหงส์เช่นเดียวกันดังที่กล่าวมาแล้วข้างต้น แต่พักตร์ ๔ พักตร์ของพระองค์ (๗ ที่เห็นได้แต่เพียง ๓ พักตร์) ก็แสดงว่าประติมากรรมรูปนี้ไม่อาจเป็นเทพองค์อื่นไปได้นอกจากพระพรหม ประติมากรรมชิ้นนี้ค้นพบใกล้ฐานในของประตูระเบียงค่านทิศเหนือ

พระพรหมทรงหงส์ ศิวราชเทีศเบองบน ศิลปลพบุรี ราวกลางพุทธศตวรรษที่ ๑๗

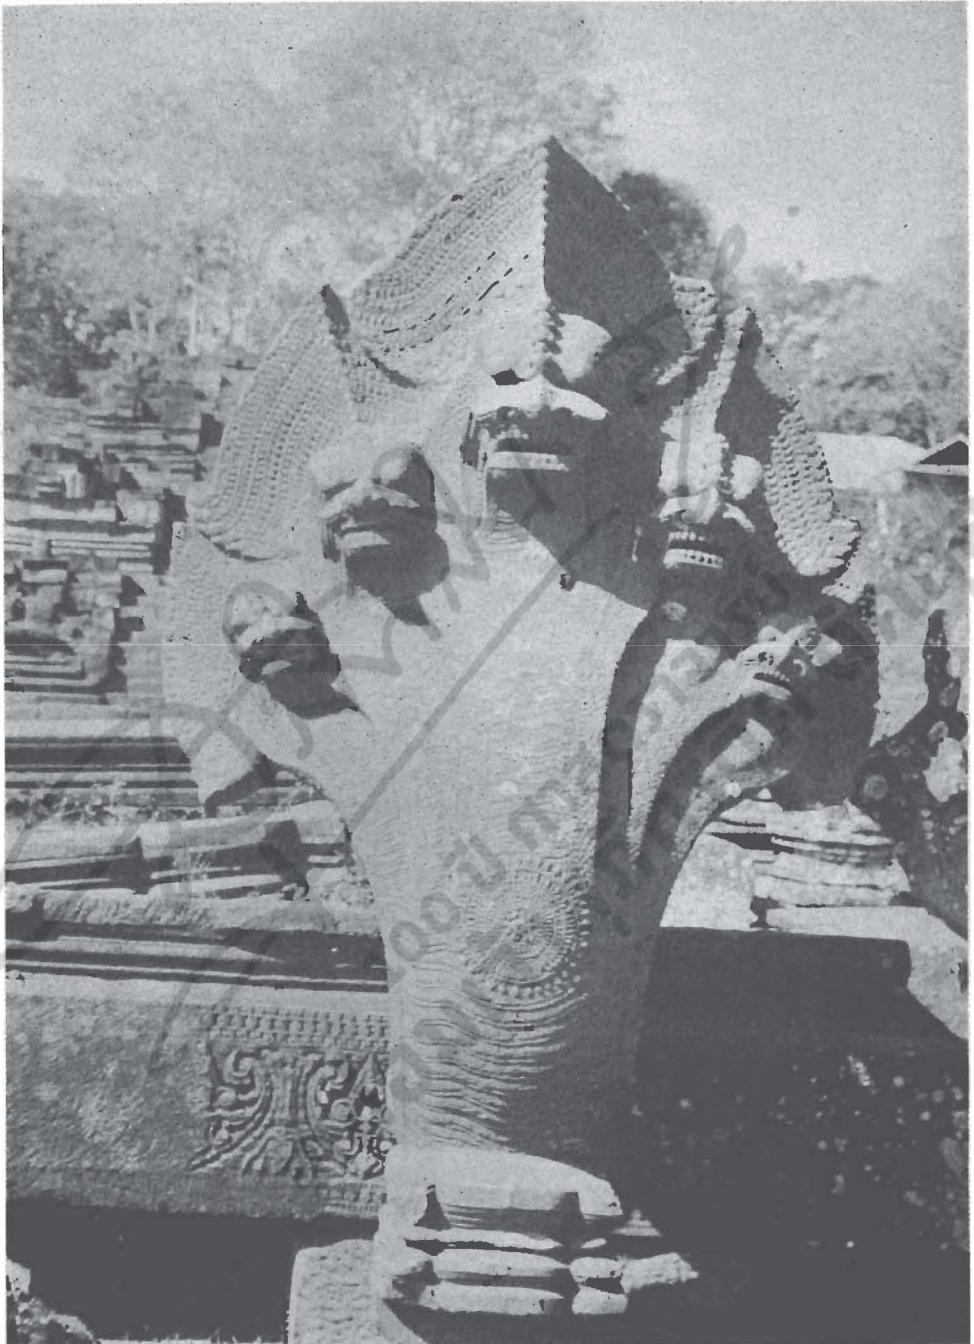
รูปที่ 19

(พ.ศ. ๑๖๕๐-๑๖๗๕) และมีลักษณะดังต่อไปนี้คือ ที่ลานใหญ่หน้าเขามิถุนนปุด้วยแผ่นหินทราย จากเนินดินตรงไปยังเชิงบันไดสะพานนาคราช กว้าง ๗.๐๐ เมตร ยาว ๑๖.๐๐ เมตร สองข้างขอบถนนมีเสาหินสี่เหลี่ยม ทำยอดคล้ายดอกบัวตูม ซึ่งมักเรียกกันว่า เสาเทียนหรือเสานางเรียง สูง ๑.๖๐ เมตร บักรายเป็นระยะๆ แต่โคนหักเสียโดยมาก เหลืออยู่เพียง ๒-๓ ต้นเท่านั้น ถัดกันมีสะพานนาคราช ทำเป็นรูปกากบาท กว้าง ๖.๒๐ เมตร ยาว ๒๐.๐๐ เมตร มีบันได ๓ ชั้น และทำราวสะพานเป็น ตัวนาคราช ๕ เศียร เศียรนาคจำหลักงดงามมาก เสาและขอบสะพานก็ จำหลักลายงดงามเช่นกัน นาคมีรัศมีประกอบล้อมรอบเศียรติดเป็นแผ่น เดียวกันแล้ว แต่ขอบยังไม่หยักมาก และลายในรัศมีก็เป็นลายเส้นนอนไป ตามทางยาว ไม่ใช่ลายตั้งตรงชั้น (รูปที่ ๑๔) ด้วยเหตุนี้จึงอาจจัดอยู่ใน ศิลปะขอมสมัยนครวัดตอนต้นร่วมสมัยกับปราสาทบึงมาลาในสาธารณรัฐ เขมร และทำให้อาจคิดได้ว่าทั้งถนน สะพานนาคราช และบันไดศิลา คงสร้างเพิ่มเติมขึ้นพร้อมกันในสมัยนี้ สำหรับบันไดนี้ต่อจากสะพาน นาคราชขึ้นไปเป็นบันไดหินขนาดกว้าง ๑๓.๐๐ เมตร ยาว ๓๐.๐๐ เมตร มี ๕ ชั้น เป็นทางเดินขึ้นไปยังลานบนยอดเขา สองข้างบันไดมีฐานสี่เหลี่ยม ตั้งเป็นกระพัก ๔ กระพัก

นาครวนันได ศิลปดพบุรี ราวกลางพุทธศตวรรษที่ ๑๘

4. The road and the *nāga* bridge in front (fig. 19) were presumably added in the early 12th century.

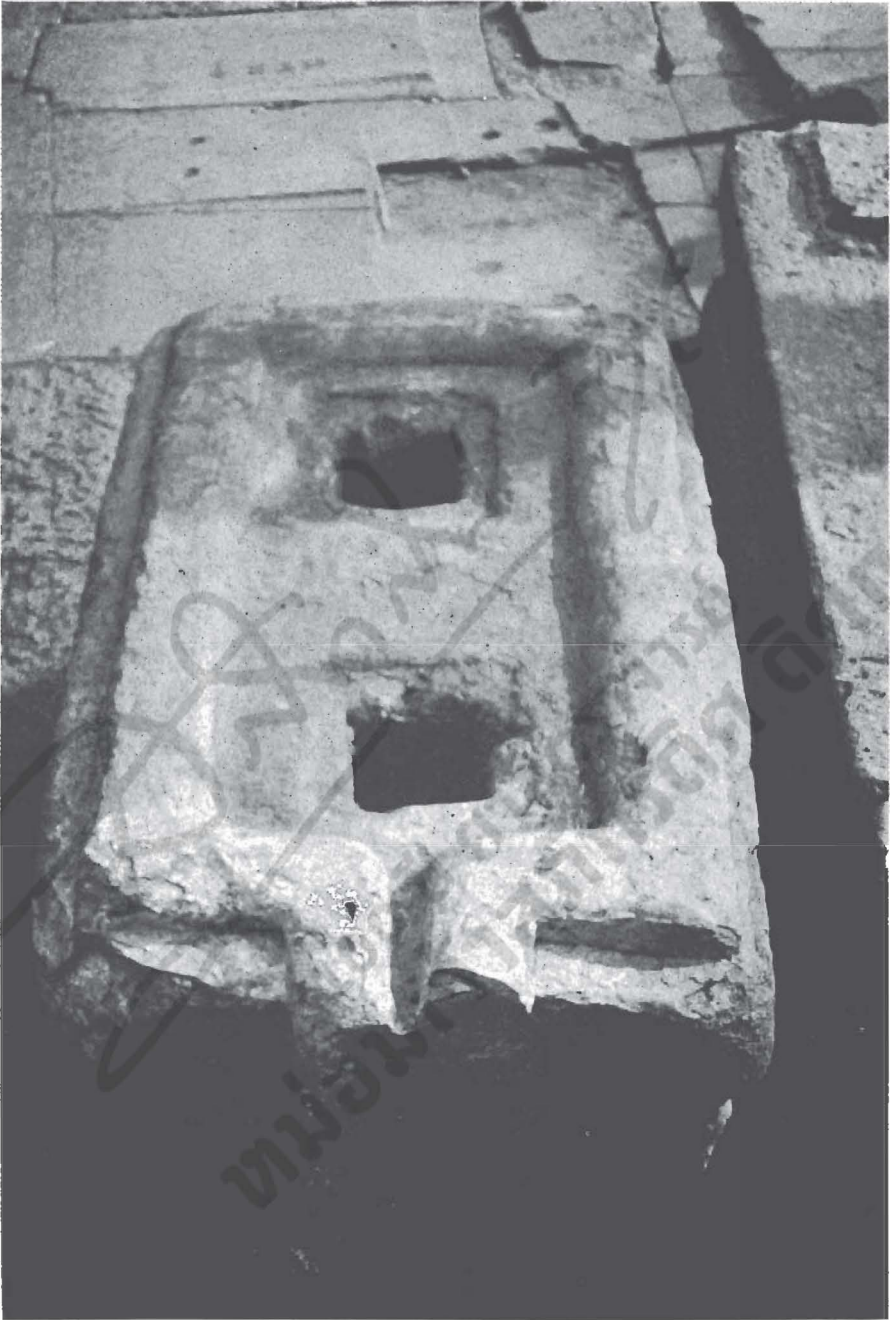
แห่งอาณาจักรขอม ตรงกับศิลปะขอมสมัยบายน (ราว พ.ศ. ๑๗๐๐-๑๗๕๐) ข้อเสนอสนับสนุนเกี่ยวกับอายุสมัยนี้ยังมีอีกจากประติมากรรมสตรีศิลา ๒ รูป ซึ่งค้นพบในमुखค้ำหน้าทางทิศตะวันออกของปราสาทองค์ใหญ่ ประติมากรรม ๒ รูปนี้แต่เดิมคงตั้งอยู่เหนือฐานเดียวกัน เพราะได้ค้นพบฐานศิลารูปสี่เหลี่ยมผืนผ้าซึ่งมีรูสำหรับใส่เศียรศิลาอยู่ ๒ รูพร้อมกับมีร่องสำหรับน้ำมนต์ไหลอยู่ทางด้านหน้า (รูปที่ ๒๐) เทวรูปทั้งสองรูปนี้อยู่ในศิลปะขอมสมัยบายนอย่างชัดเจน เพราะกะบังหน้าและเข็มขัดต่างก็มีลวดลายดอกไม้ประกอบรวมทั้งผ้านุ่งเองก็เป็นลายดอกไม้และมีชายผ้ารูปสามเหลี่ยมห้อยอยู่ทางด้านหน้าด้วย (รูปที่ ๒๑, ๒๒) แต่จะเป็นรูปของเทวสตรีองค์ใดก็ไม่สามารถทราบได้ เพราะสิ่งที่ถืออยู่ในมือได้หักหายไปหมดสิ้น คงเป็นประติมากรรมที่อุทิศให้แก่ผู้ที่ได้ตายไปแล้ว

รูปที่ 20
ฐานประติมากรรมศิลา ๒ รูป ศิลปลพบุรี ราวต้นพุทธศตวรรษที่ ๑๘

5. The two laterite *vihāra* inside the galleries and two stone sculptures (fig. 20-22) were built in the late 12th-early 13th century.
