Summary

PRANG KU WAT PRA KONA

Professor M.C. Subhadradis Diskul

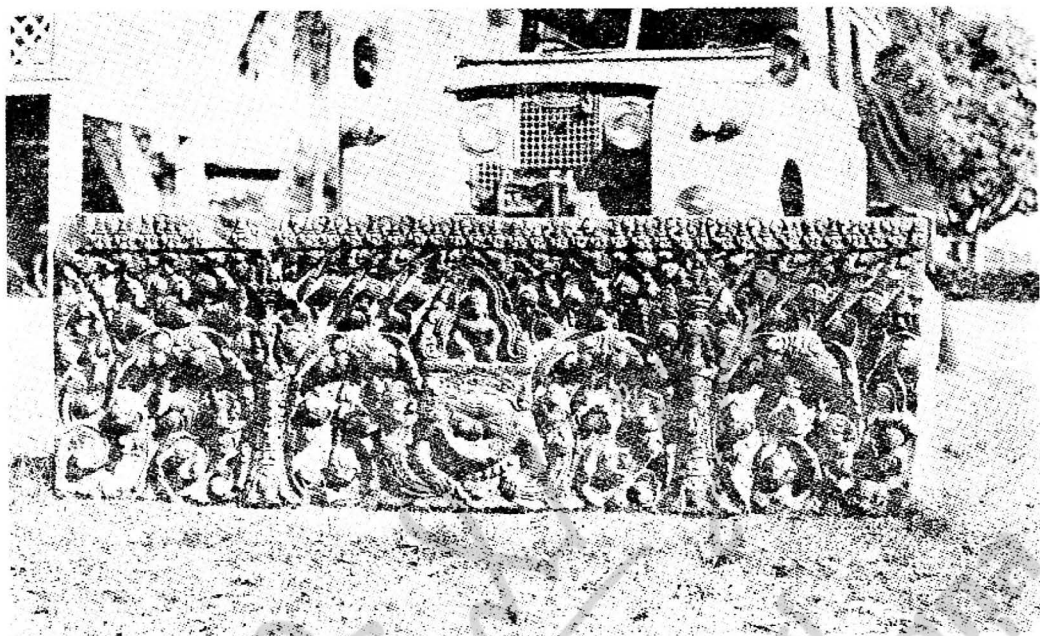
1. กิ่งหลังคิลาจากปราสาทตาเมือนธม อำเภอปราสาท จังหวัดสุรินทร์ ปัจจุบันอยู่ที่สถานีตำรวจอำเภอปราสาท
กิตติพลบุรี ราวต้นพุทธศตวรรษที่ ๑๖
Stone lintel from Prasat Tamuen Thom, Amphoe Prasat, Surin. Now at Amphoe Prasa
Police Station. Lopburi Style. Late 10th - early 11th century A.D.

สาธารณรัฐเขมร แต่เมื่อได้ไปถึงที่สถานี่สำรวจอำเภอปราสาท ก็ได้พบว่าทางสถานี่ได้ยึดทับหลังศิลาไว้ได้ชิ้นหนึ่ง ซึ่งผู้ร้ายได้ลักขโมยมาจากปราสาทตาเมือนธม เป็นทับหลังซึ่งเดิมอยู่ทางด้านทิศเหนือของตัวปราสาท ตรงกลางสลักเป็นรูปเทวดานั่งชันเข่าอยู่ภายในซุ้มเหนือหน้ากาลซึ่งกายท่อนพวงมลัยออกมาจากปากทั้งสองด้าน และใช้มือจับท่อนพวงมลัยนั้นไว้ หน้ากาลนั้นแลบลิ้นออกมาเป็นรูปสามเหลี่ยม สองข้างของลายท่อนพวงมลัยมีลายใบไม้ประกอบอยู่ทั้งด้านบนและด้านล่าง รวมทั้งมีพวงอุษมาแบ่งกันอยู่ที่เสี้ยวของทับหลังด้วย (รูปที่ ๑) เหตุนี้ทับหลังชิ้นนี้คงสลักขึ้นราวระหว่าง พ.ศ. ๑๕๐๐-๑๕๕๐ หรือหลังกว่านั้นเล็กน้อย เดิมเราตั้งใจไว้ว่าจะเลยไปสำรวจ ปราสาทตาเมือนธมอีกครั้งหนึ่ง หลังจากที่เคยไปมาแล้ว ๒ ครั้ง แต่นายตำรวจ ณ อำเภอปราสาทก็บอกว่าในปัจจุบันไปไม่ได้เสียแล้ว เพราะชาวเขมรเขา

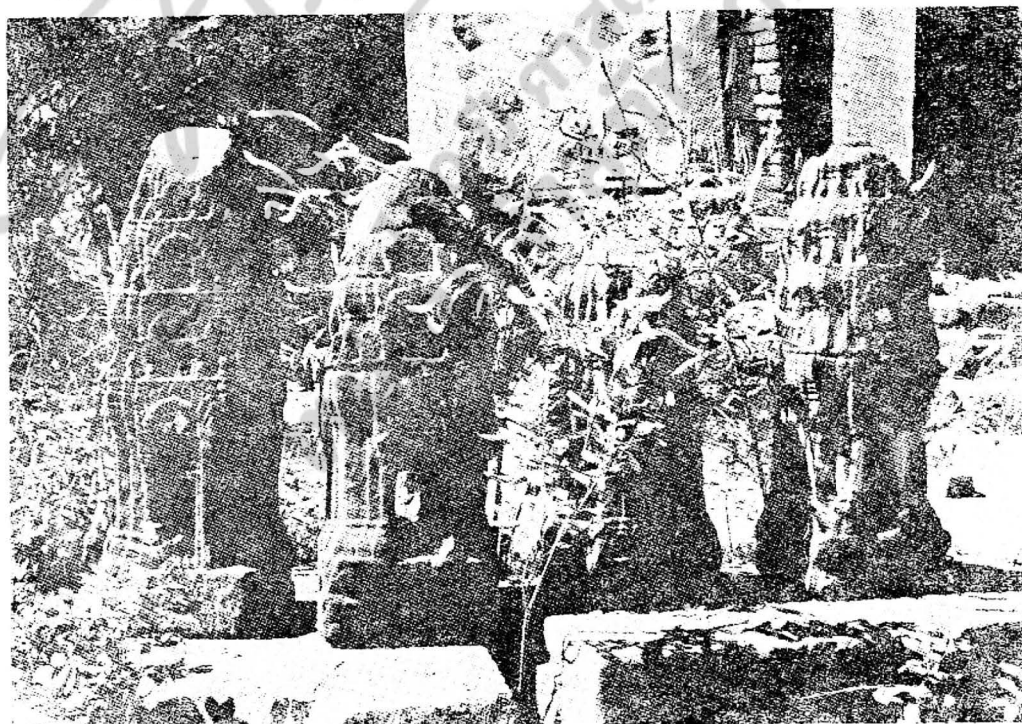
3. รูปจำลองปราสาทคิลา ปราสาทคู่วัดพระโกน
Stone models of a prang. prang Ku Wat Pra Kona.

ปราสาทคู่วัดพระโกณามีลักษณะเป็นปราสาท ๓ องค์ ก่อด้วยอิฐ ปราสาทองค์ด้านทิศใต้ยังคงมีลักษณะสมบูรณ์กว่าองค์อื่นๆ มีเสาและทับหลังสลักด้วยศิลาทรายสีแดง ฐานก่อด้วยศิลาทรายแต่องค์ปราสาทก่อด้วยอิฐ (รูปที่ ๒) มีประตูทางเข้าทางทิศตะวันออกด้านเดียว อีกสามด้านจำหลักเป็นประตูหลอก แม้หลังคาปราสาทจะชำรุดไปเป็นส่วนใหญ่ แต่ก็ยังมีรูปจำลององค์ปราสาทสลักด้วยศิลาซึ่งเคยใช้ประดับมุมหลังคาปราสาทเหลือตั้งอยู่ข้างหน้าองค์ปราสาท ๔ ชั้น (รูปที่ ๓) ด้วยเหตุนี้จึงอาจทำให้ทราบได้ว่าหลังคาปราสาทนี้แต่เดิมก่อซ้อนกันขึ้นไปเป็นชั้นๆ และแต่ละชั้นก็จำ-

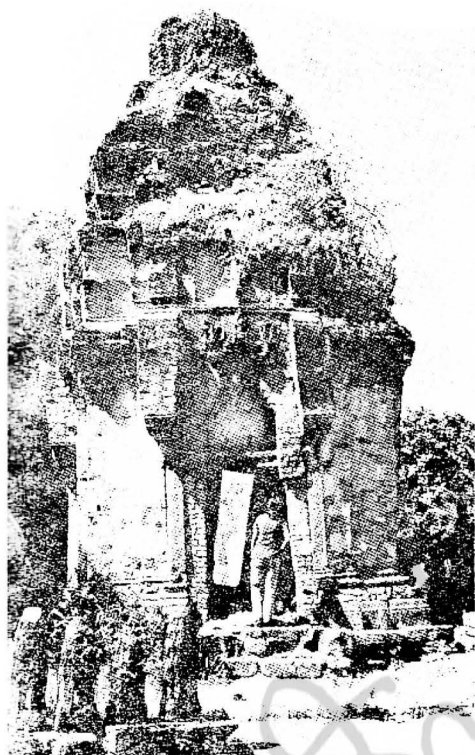
2. ปรางค์องค์ทิศใต้ ปรางค์คู่วัดพระโกนา
Southern prang. Prang Ku Wat
Pra Kona.

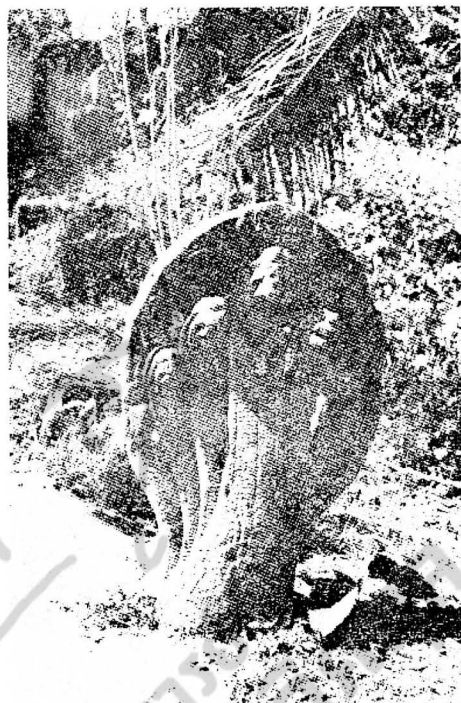
4. แกนกลีลาหน้าปรางค์คู่วัดพระโกนา
Stone naga in front of Prang Ku
Wat Pra Kona.

The date of this monument which of Lopburi style in Thailand, if compared with that of the Khmer antiquities, will fall into the Khmer Baphuon style (11th century A.D.) This can be clearly noticed from the form of the *naga* in front of the eastern gate (fig. 4) and the lintel on the top (fig. 5). The northern lintel of the southern prang (fig. 6) as well as its unfinished columns and false - door (fig. 7) also testify the same age. The scroll - motif carved on one of the southern pilasters of the southern prang (fig. 8) is, however, somewhat different from the same motif carved in the Khmer Baphuon style.

๗ เศียรเป็นนาคเศียรโล้นไม่มีรัศมีประกอบ ลวดลายที่อยู่ข้างหลังนั้นเป็นลายก้านต่อคอกมาประกอบอยู่เบื้องหลังเศียรนาค หาใช้รัศมีของนาคไม้ (รูปที่ ๔) ลำตัวของนาคตั้งอยู่บนดิน ๒ ข้างทางเข้า มีสิ่งที่น่าประหลาดอยู่อย่างหนึ่ง คือที่ต้นคอของนาคนั้นสลักเป็นศีรษะมังกรกำลังคายนาคอยู่ ทับหลังของประตูซุ้มซึ่งก่อด้วยศิลาแดงได้หักพังลงมาหมดแล้ว ทับหลังสลักเป็นรูปเทพว่าอยู่ภายในซุ้มเหนือหน้ากาล หน้ากาลคายท่อนพวงมาลัยออกมาทั้งสองข้าง และใช้มือจับท่อนพวงมาลัยนั้นไว้พร้อมทั้งแถบสีนออกมาเป็นรูปสามเหลี่ยม ทั้งด้านบนและด้านล่างของสายท่อนพวงมาลัยมีลายใบไม้ประกอบ ไม่มีพวงอุบะมาแบ่งที่เสี้ยวของทับหลัง (รูปที่ ๕) นอกกำแพงด้านทิศตะวันออกยังมีทับหลังอีกชั้นหนึ่งวางอยู่กับพื้นดิน ยังสลักไม่สำเร็จ คือสายท่อนพวงมาลัย และลายใบไม้ประกอบทั้งด้านบนและด้านล่างสลักสำเร็จแล้ว แต่ลวดลายตรงกลางทับหลังยังคงเป็นโคลน อยู่ก็ยังไม่ได้สลัก ทับหลังทั้งสองชั้นนี้ตกอยู่ในศิลปะขอมสมัยบาปวนทั้งสิ้น

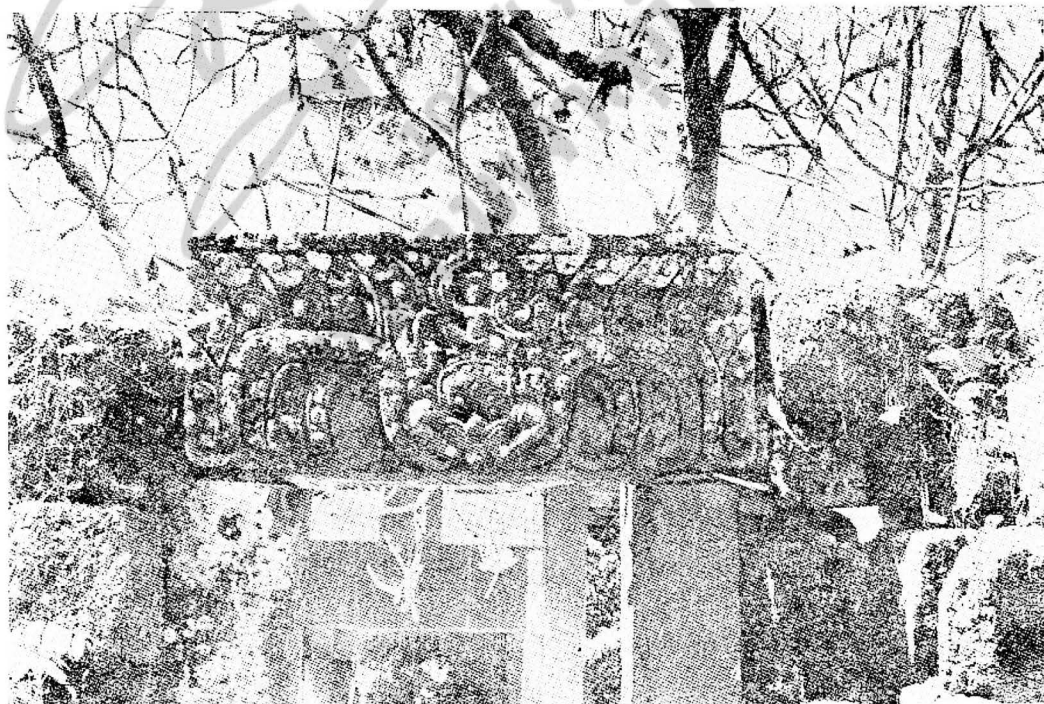
5. ชั้นหลังคิลาหน้าปรางค์คู่วัดพระโกนา
Stone lintel in front of Prang Ku Wat Pra Kona.

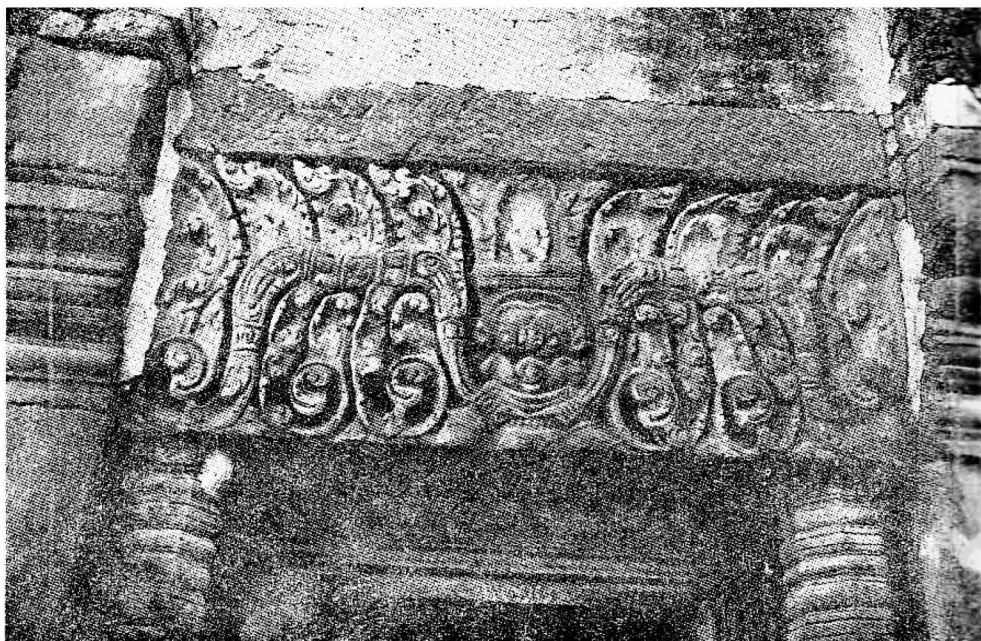
6. ทับหลังศิลาสามเหลี่ยมของปราสาทองค์ใต้ ปราสาทคู่วัดพระโกณา

Stone lintel on the northern side of the southern *prang*. Prang Ku Wat Pra Kona.

ปรากฏองค์ทิศใต้ที่ยังคงอยู่สมบูรณ์ให้ความรู้ได้ดีเกี่ยวกับกำหนดอายุเวลา คือด้านทิศเหนือทับหลังเองก็เหมือนกับทับหลังที่ประตูซุ้มดังที่กล่าวมาแล้ว ชั่วแต่เทพว่าในซุ้มเหนือหน้ากาลเปลี่ยนเป็นเทวดานั่งชัน

เข้า ปลายทับหลังทั้งสองข้างยังคงสลักไม่สำเร็จ (รูปที่ ๖) เสาประดับกรอบประตูยังคงสลักไม่สำเร็จเช่นเดียวกัน คงสลักลายกลีบบัวได้เฉพาะแต่โคนเสา แต่ถึงกระนั้นการรักษาลำดับของลายลวดบัวที่ประดับเสาลายตรงกลางสำคัญและหนักกว่าลายที่เสีย ก็แสดงให้เห็นว่าคงสลักขึ้นในราวปลายพุทธศตวรรษที่ ๑๖ และต้นพุทธศตวรรษที่ ๑๗ นี้ ประติมากรรมลวดลายมีขนาดประมาณ ๕ แห่ง และพื้นที่ตรงกลางบานประตูยังมีขนาดค่อนข้างใหญ่ แสดงให้เห็นว่าคงสลักขึ้นในสมัยเดียวกันอีก (รูปที่ ๗) อย่างไรก็ดี ลายก้านขดซึ่งใช้ประดับเสาดิจกับผนังทางด้านทิศใต้ นี้ ก็ไม่มีลักษณะเหมือนกับศิลปะขอมแบบบาปวนทีเดียว คือแม้ว่าลายก้านขดไม่มีบัวขาบเข้ามาค้น ไม่ได้ออกจากวงแหวน ไม่ได้สลักเต็มพื้นที่ เพราะมีลายใบไม้ประกอบอยู่ทั้งสองข้างเช่นเดียวกัน แต่ที่ก้านของลายก้านขดก็ไม่มีรอยขีดมาแบ่งออกเป็น ๓ ส่วน ดังในศิลปะขอมสมัยบาปวน (รูปที่ ๘)

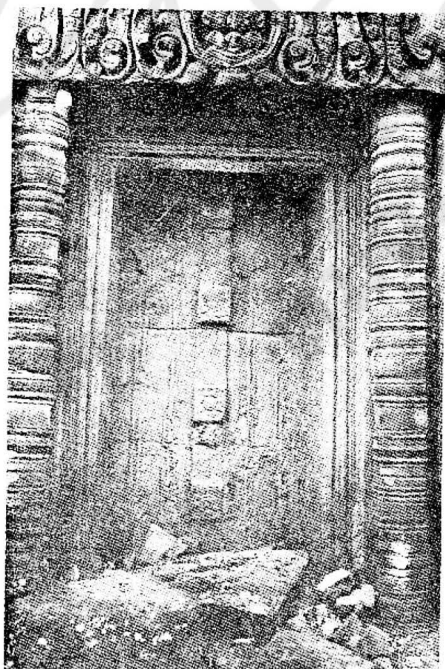
7. ประตูหลอกด้านทิศเหนือของปราสาทองค์ใต้ ปราสาทคู่วัดพระโกณา

Northern false-door of the southern *prang*. Prang Ku Wat Pra Kona.

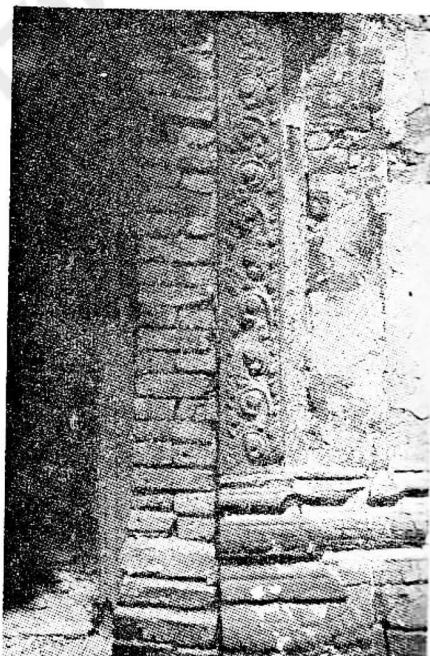
8. เสาศิลาประดับด้วยก้านชกด้านทิศใต้ของปราสาทองค์ใต้ ปราสาทคู่วัดพระโกณา

Southern stone pilaster of the southern *prang* carved with scroll designs. Prang Ku Wat Pra Kona.

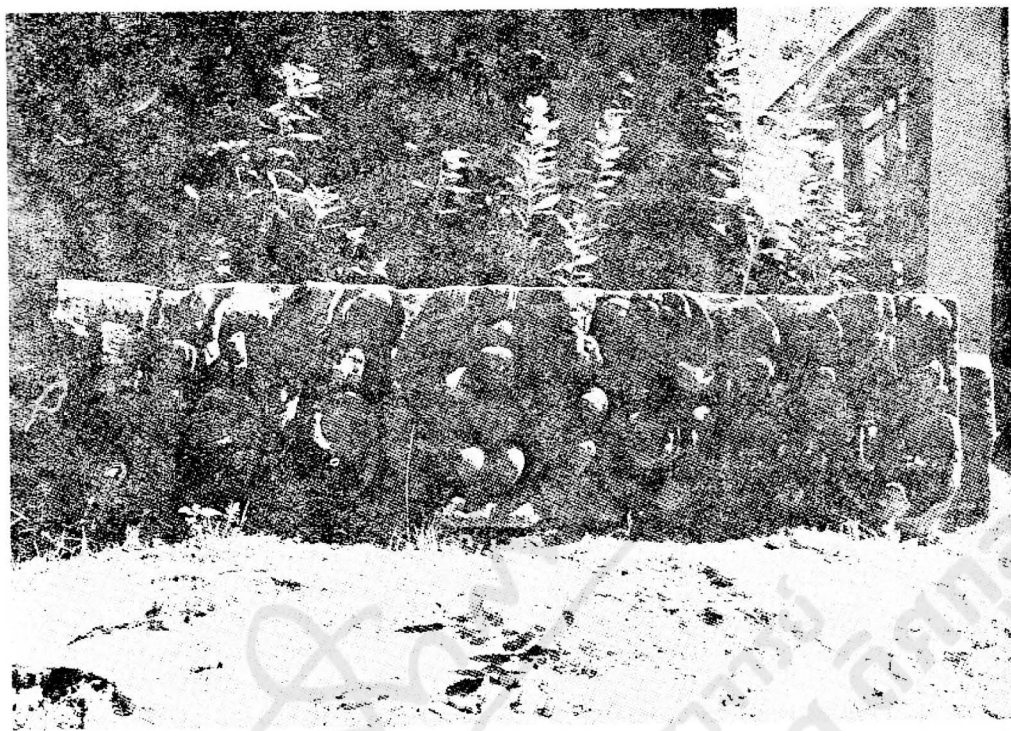
9. ทับหลังศิลาสลักรูปพระนารายณ์ทรงครุฑ ปรางค์คู่วัดพระโคตม
Stone lintel representing Vishnu riding on Garuda. Prang Ku Wat Pra Kona.
10. ทับหลังศิลาสลักรูปพระอิศวรทรงโค ปรางค์คู่วัดพระโคตม
Stone lintel representing Siva riding on a bull. Prang Ku Wat Pra Kona.

Other evidences supporting the suggested date (the 11th century A.D.) for this sanctuary can still be gleaned from a stone lintel now left lying on the ground west of the northern *prang* depicting Vishnu (?) riding on Garuda in the centre (fig. 9) and another broken one, showing only the upper part, found among the ruins of the southern laterite wall (fig. 10).

นอกจากนี้ยังมีทับหลังอีก ๒ ชั้น ที่สนับสนุนว่าปราสาทวัดพระโกณานสร้างขึ้นในระหว่าง พ.ศ. ๑๕๕๐-๑๖๕๐ อีก คือ ทับหลังซึ่งปัจจุบันวางอยู่ทางด้านหลังของปราสาทองค์ทิศเหนือแม้ว่าส่วนบนจะหักหายไปเสีย แต่ก็ยังเห็นได้ว่าส่วนล่างตรงกลางนั้น สลักเป็นรูปพระนารายณ์ทรงครุฑ มีนาค

ล้อมรอบ ครุฑไม่มีเขนมีแต่ปีก นาคเคียวโล้น ซึ่งแสดงให้เห็นว่าตรงกับศิลปะขอมแบบบาปวนอีก น่าประหลาดที่ว่าพระนารายณ์ทรงมีแต่เพียง ๒ กรและทรงถืออาวุธคล้ายตรีศูล (รูปที่ ๙) ยังมีทับหลังอีกชั้นหนึ่งซึ่งตกอยู่ทางทิศใต้ ในบริเวณกำแพงศิลาแลงล้อมรอบปราสาท อาจเป็นทับหลังประตูที่จะเข้ามายังมุขทางค้ำนั้น มองดูในชั้นแรกแต่เผินๆ คล้ายกับจะตรงกับศิลปะขอมสมัยบาปวน (พ.ศ. ๑๗๐๐-๑๗๕๐) ต่อพิจารณาดูอย่างถี่ถ้วนจึงเห็นว่าตรงกับศิลปะขอมสมัยบาปวน และที่เห็นอยู่นี้คงมีเฉพาะแต่ส่วนบนของทับหลังเท่านั้น ตรงกลางสลักเป็นรูปพระอิศวรทรงโค สองข้างเป็นปลายของลายใบไม้ที่อยู่เหนือลายท่อนพวงมลัย (รูปที่ ๑๐) เหตุนี้ชั้นล่างที่หายไปคงเป็นลายหน้ากาลกำลังคายท่อนพวงมลัยนั่นเอง
